RELAZIONE TECNICA

Con Determina Dirigenziale n.2809, in data 15 luglio 2020 il Comune di L'Aquila mi ha affidato l'incarico per *"la verifica tecnico-economica della riparazione e consolidamento strutturale ovvero della demolizione e ricostruzione del Ponte Belvedere"*.

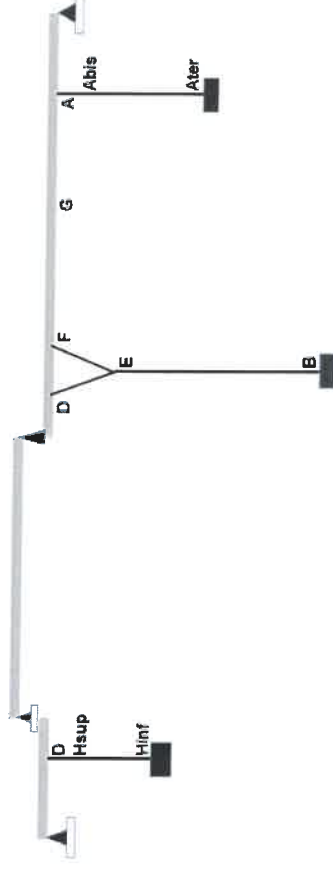
SCHEMA STRUTTURALE

Le verifiche delle pressioni trasferite sul magrone dalle strutture in elevazione hanno dato i seguenti risultati:

- Plinto in corrispondenza della Pila lato Spalla di Viale Papa Giovanni XXIII

Sono state rilevate per la Combinazione di carico SLV_X pressioni di entità importante, da controllare previe indagini geotecniche.

- Plinto della Pila Centrale

E' insufficiente perché per la Combinazione di carico SLV_X l'eccentricità del carico verticale risultante cade al di fuori dell'impronta della fondazione.

- Plinto in corrispondenza della Pila lato Spalla di Via Persichetti
